Hagelregister (HR)

## VKF Prüfbestimmungen Nr. 18 Steinfassade

Version: 1.03

## **18 Steinfassade**

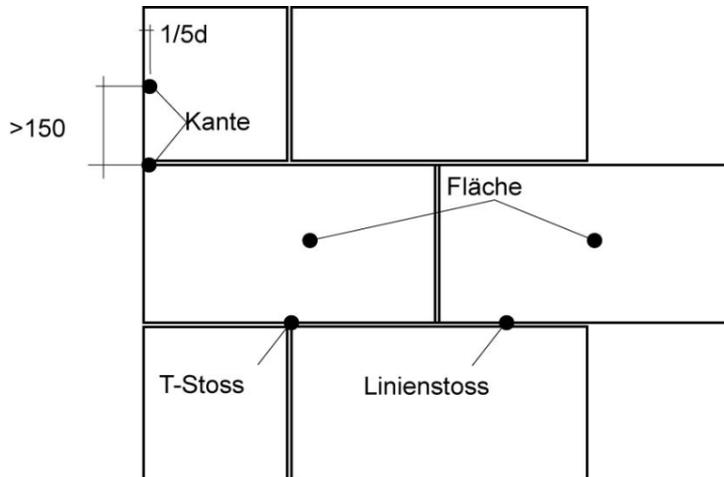
Der Probekörper wird an folgenden Orten beschossen (Abbildung 1):

- Kante mit einem Abstand von 1/5 des Projektildurchmessers zum Rand (Abbildung 1)
- Fläche
- T-Stoss
- Liniestoss

Abbildung 1 Beschussorte an der Steinfassade (Masse in Millimeter)
