Hagelregister

VKF Prüfbestimmungen Nr. 01 Ziegel und Beton- dachsteine

Version:	1.05 Diese Version ersetzt die VKF Prüfbestimmungen Nr. 1 Ziegel und Beton- dachsteine, Version 1.04
Datum:	01.02.2021

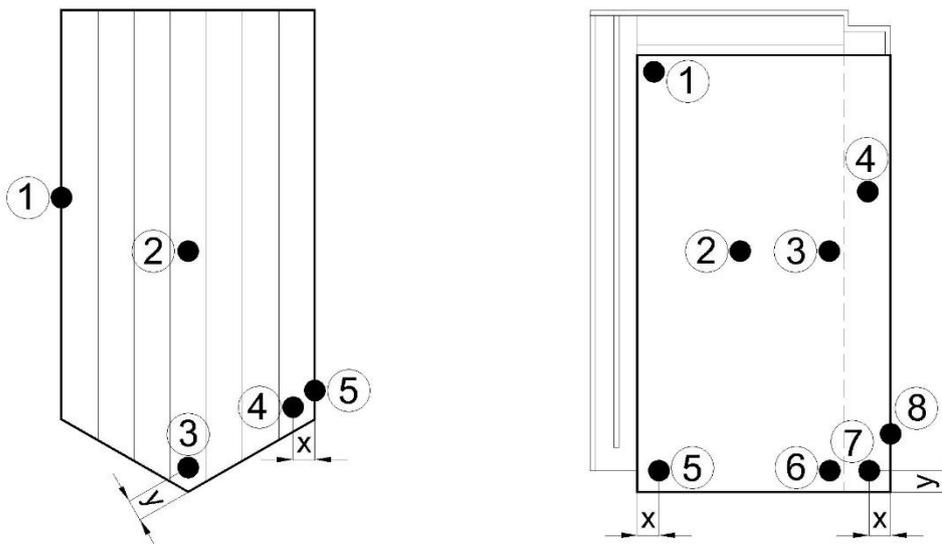
1. Direkt unter Fussleiste des oberen Ziegels/Dachsteins
2. Ziegelmitte
3. Muldenbereich
4. Falzbereich
5. Untere Ecke im Fussleistenbereich
6. Mulde im Fussleistenbereich
7. Äußere untere Ecke
8. Überlappungszone im Fussleistenbereich

Anmerkung zu den Eckbeschüssen: mit 1/5 Projektildurchmesser Abstand vom Aussenrand (Abbildung 1)

Abbildung 1 Beschussorte im Grundriss für den Tondachziegel und Betondachsteine ohne Falz (links) und den Falzziegel (rechts), $x = y$: 1/5 Projektildurchmesser

Die Tondachziegel und Betondachsteine werden mindestens an folgenden Stellen beschossen (Abbildung 1):
